**Zusammenfassende Betrachtung der durchgeführten Untersuchungen  
sowie der geplanten Sanierungsmaßnahmen des Rohölschadens an der  
Kaverne S5 der Salzgewinnungsgesellschaft Westfalen mbH in Gronau-Epe  
unter besonderer Berücksichtigung der Geologie und Hydrogeologie**

Auftraggeber: Bezirksregierung Arnsberg  
Abteilung Bergbau und Energie in NRW

Auftragsbezeichnung: Ölschaden Gronau-Epe

Datum: 18.12.2015

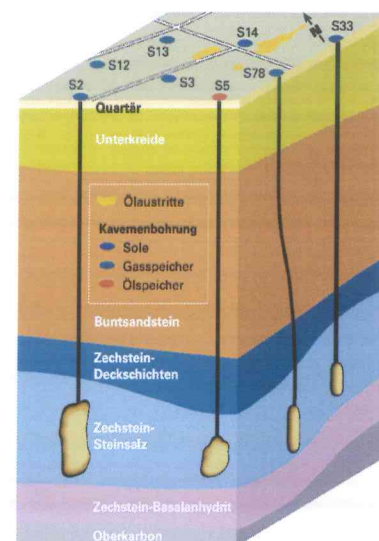
Abbildung 1: Schematischer Aufbau der Steinsalz-Lagerstätte im Bereich der Schadensstelle (GD NRW 2014).
